Estudio comparativo del método italiano y de la Secretaría Nacional de Gestión de Riesgos, para obtener el índice de vulnerabilidad sísmica de las viviendas - caso Riobamba, Chimborazo

David Alejandro López Niama

Instituto Superior Tecnológico “Riobamba”, Riobamba, Ecuador

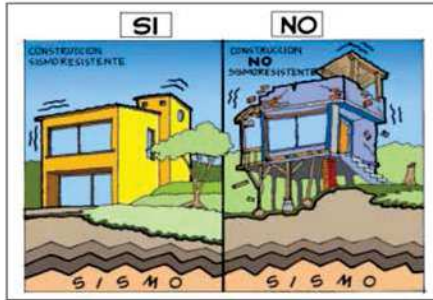
El llegar a saber o determinar el grado de impacto que tendría la acción de un sismo sobre una estructura es fundamental para determinar si esa estructura es segura y por lo tanto habitable o útil, es decir: la vulnerabilidad sísmica es la susceptibilidad de la vivienda a sufrir daños estructurales en caso de un evento sísmico determinado. La Fig. 2 muestra cuando una construcción es sismorresistente y cuando no.

Fig. 2. Construcción sismorresistente

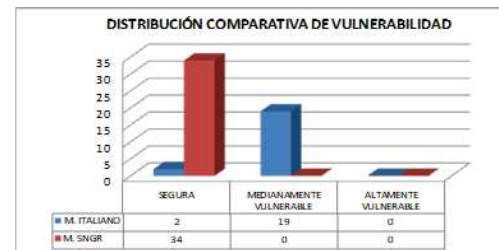
A continuación, en la figura. 5, se presenta los resultados del índice de vulnerabilidad sísmica obtenida por cada método evaluado en el Barrio Miraflores, se evidencia de forma clara que la mayoría de las viviendas han sido calificadas por el método italiano como medianamente vulnerables, en cambio por el método SNGR se observa una tendencia más favorable ya que la mayoría de las viviendas han sido calificadas con una vulnerabilidad baja.

Fig. 5. Distribución Comparativa de vulnerabilidad – Miraflores

Conforme a la evaluación de vulnerabilidad sísmica de las viviendas en los Barrios La Victoria y Miraflores se obtuvo como resultado que al aplicar el método SNGR el 96.00% y el 100% respectivamente son de vulnerabilidad baja (Seguras), debido a que el método deduce un adecuado comportamiento sísmico de las características físicas de las estructuras, en tanto que al aplicar el método italiano que se apoya en cálculos simplificados de estructuras, se obtiene que el mayor porcentaje
